AUSTRA

REQUALIFICAÇÃO DO SISTEMA DE ALCANENA

Associação de Utilizadores do Sistema de
Tratamento de Águas Residuais de Alcanena

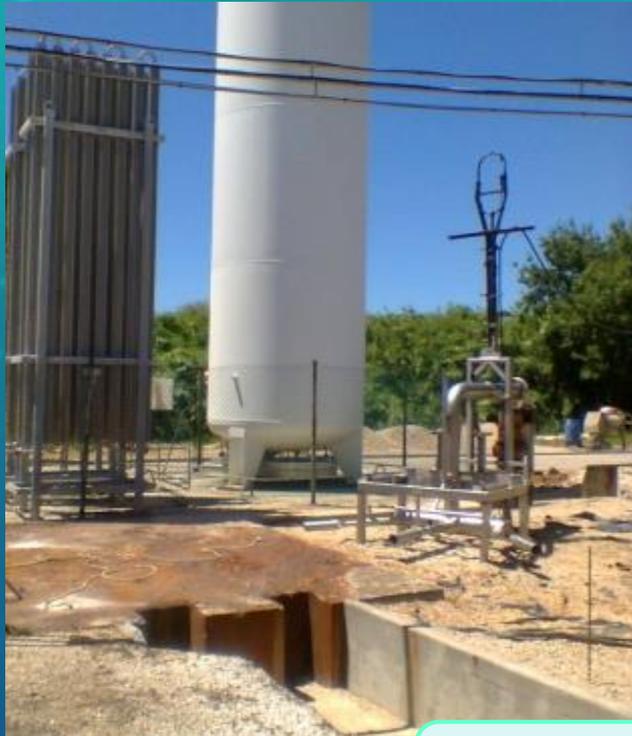
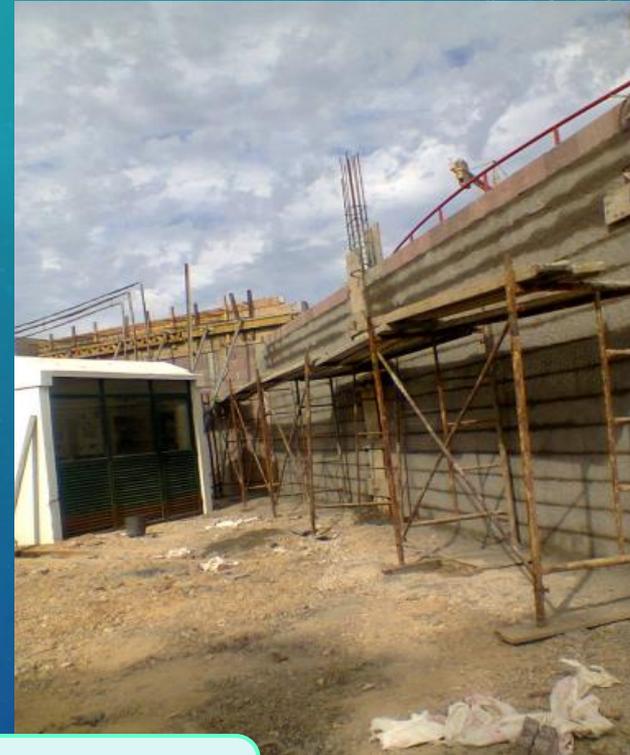
1 a 18 de Julho 2014

- **1ª Fase de construção – Q 18 – Edifício para sopradores**

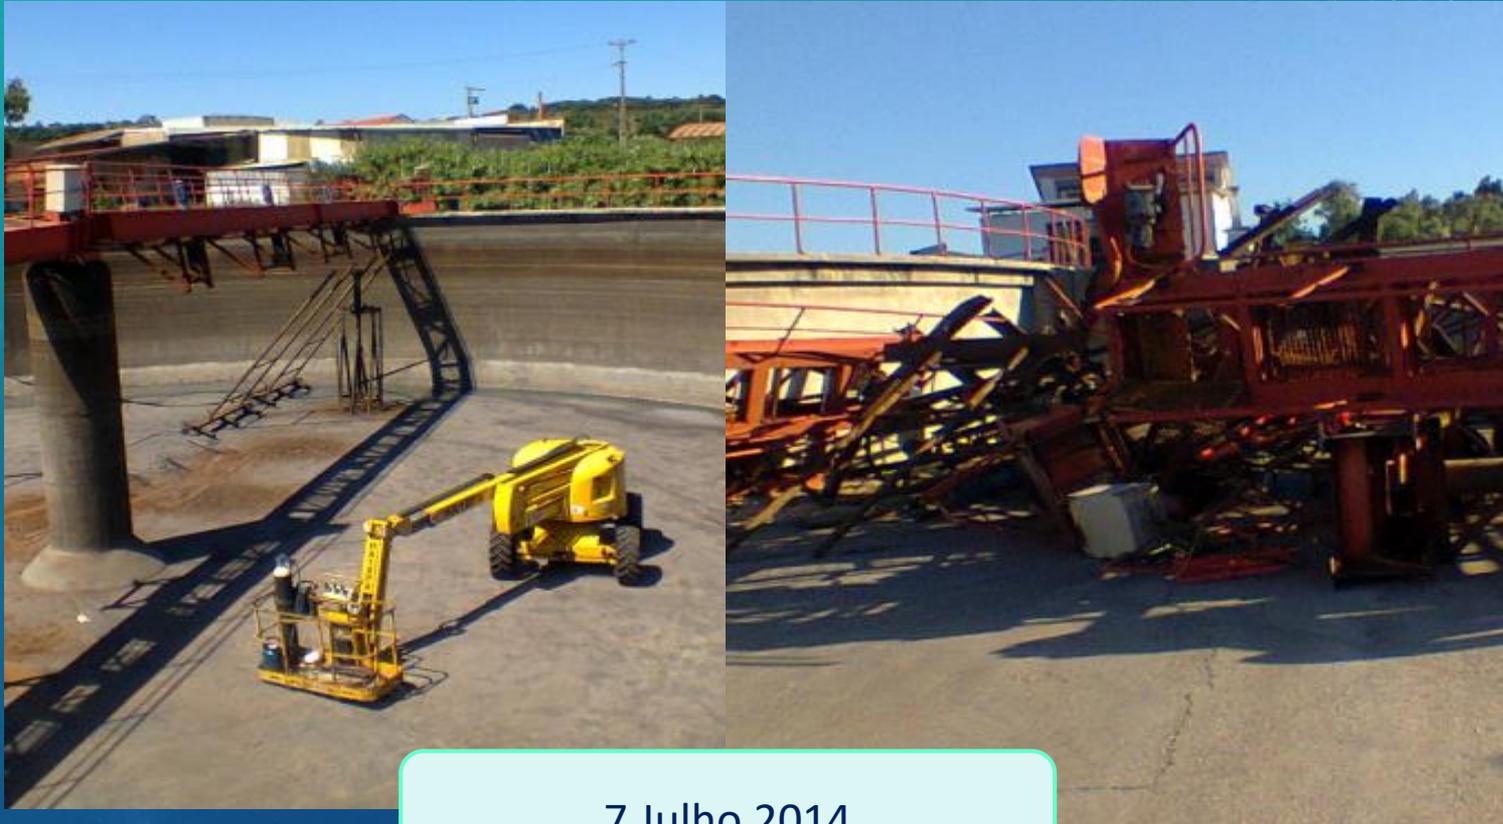
7 Julho 2014

- Fases de construção – 2º tanque – 1º estágio biológico

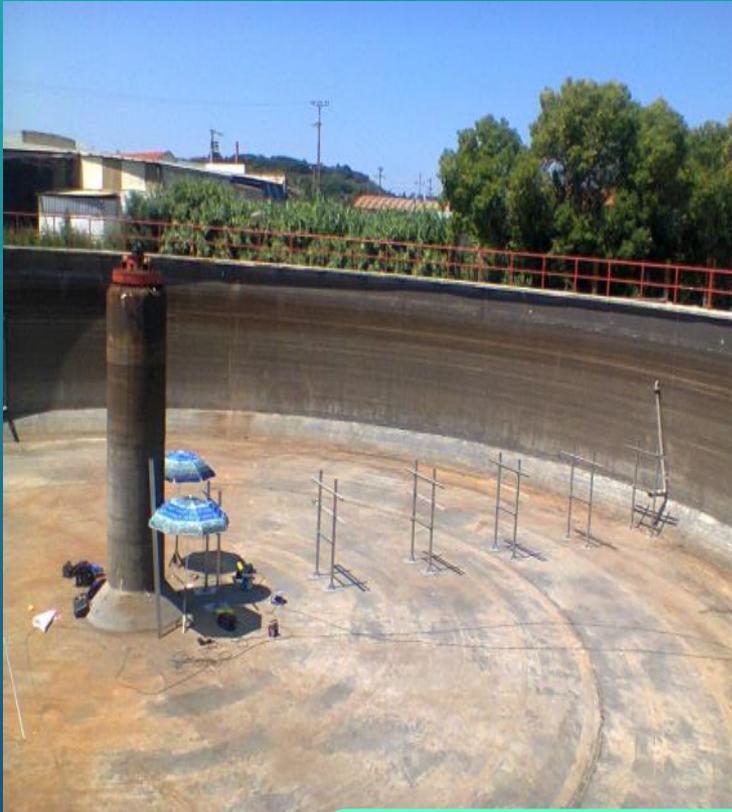
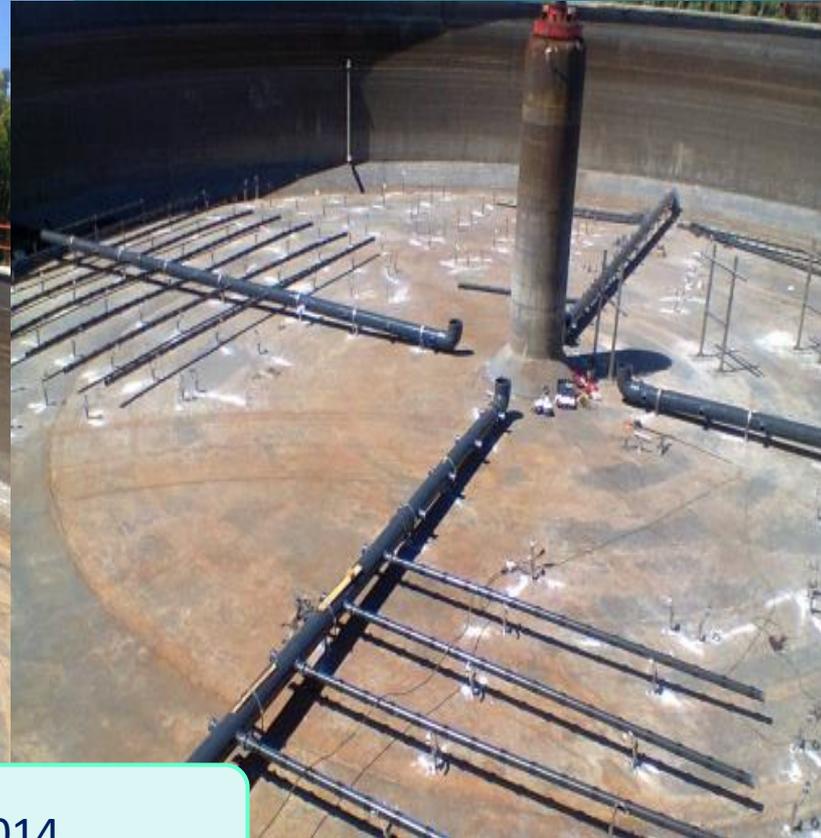
8 Agosto 2014

- Fases de construção – 2º tanque – 1º estágio biológico

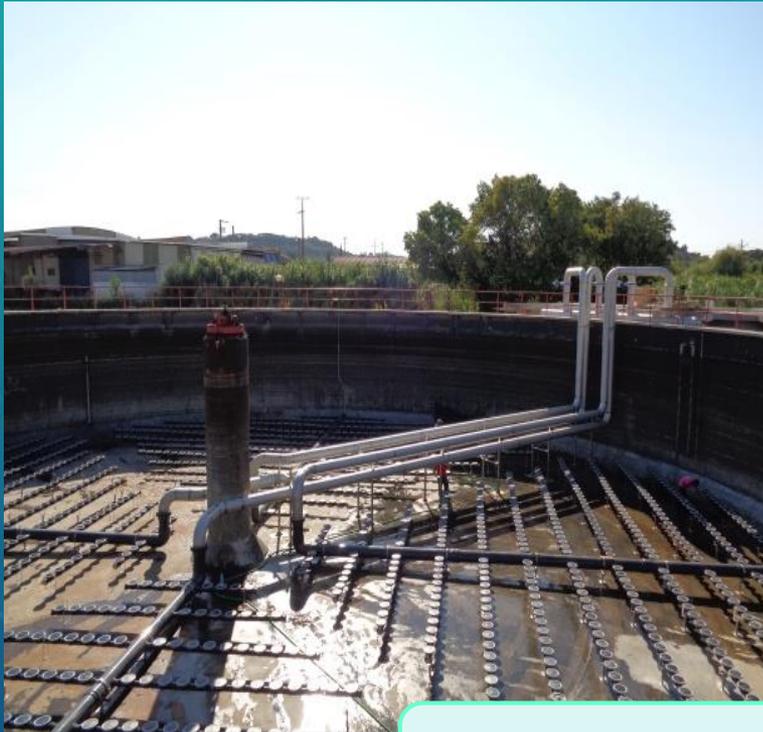
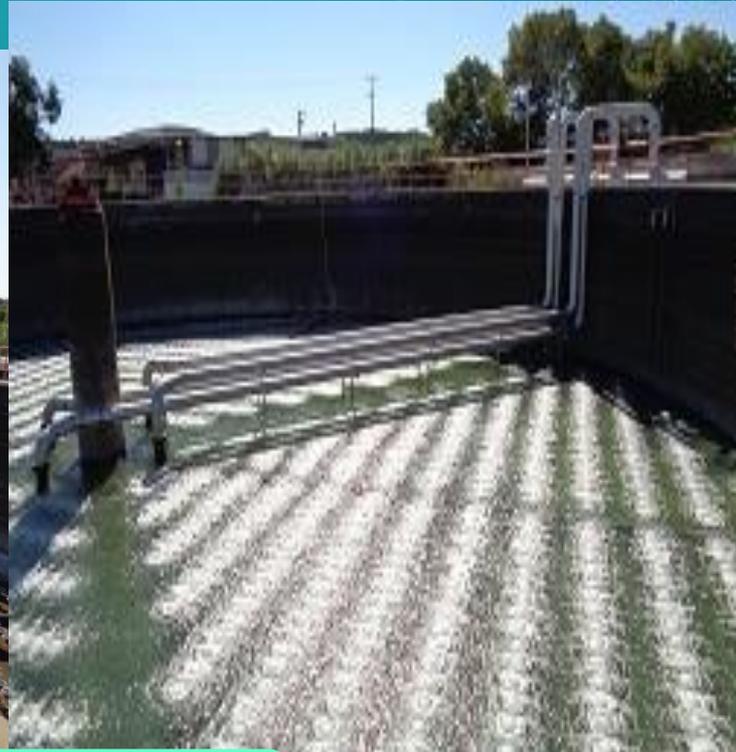
16 e 22 Agosto 2014

- Fases de construção – 2º tanque – 1º estágio biológico

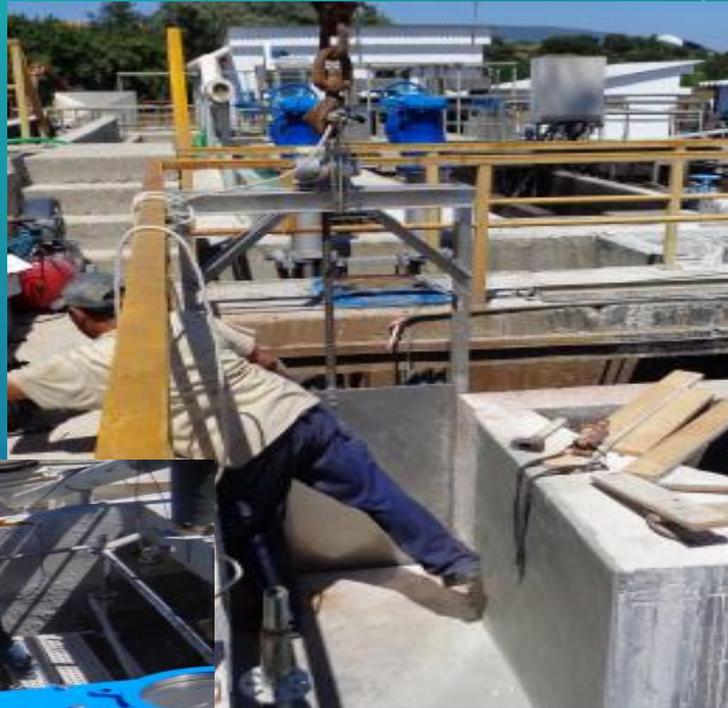
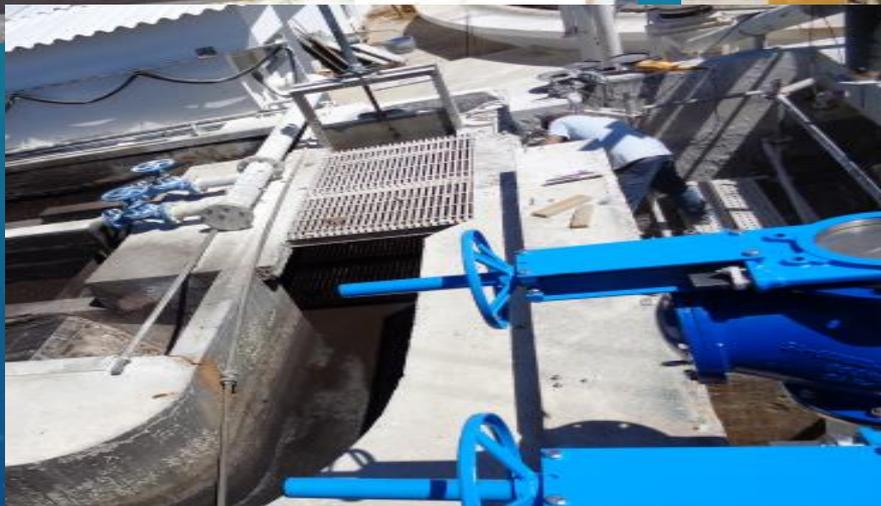
14 de Agosto 2014

○ Fases de construção – Cubas tratamento químico

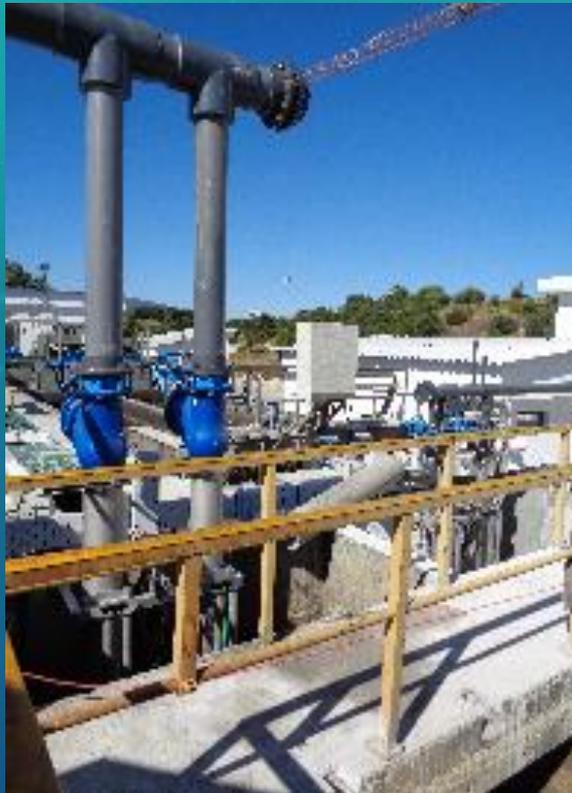
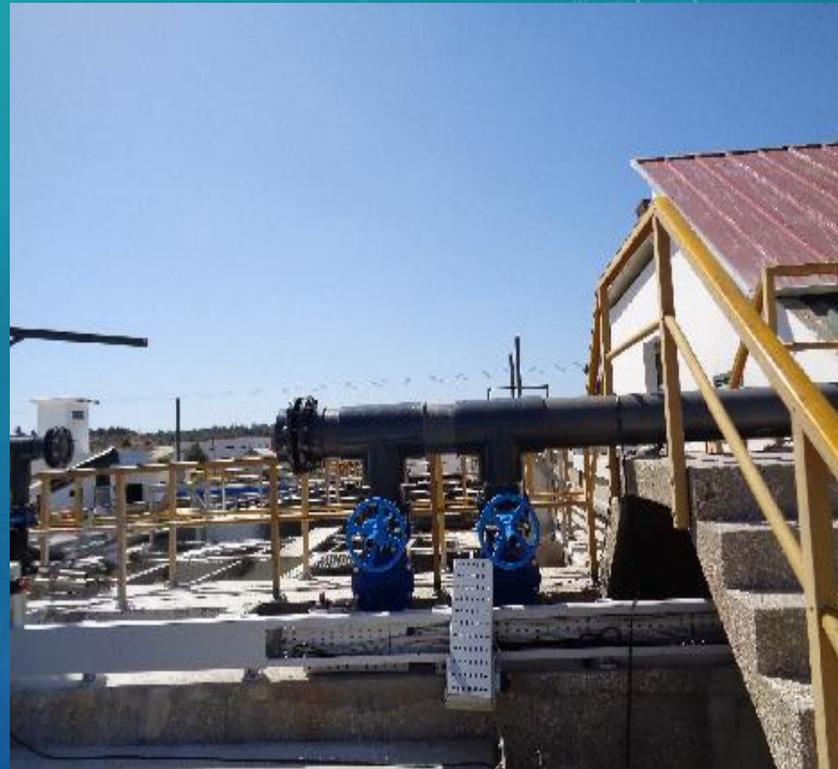
25 de Agosto 2014

○ Fases de construção – Cubas tratamento químico

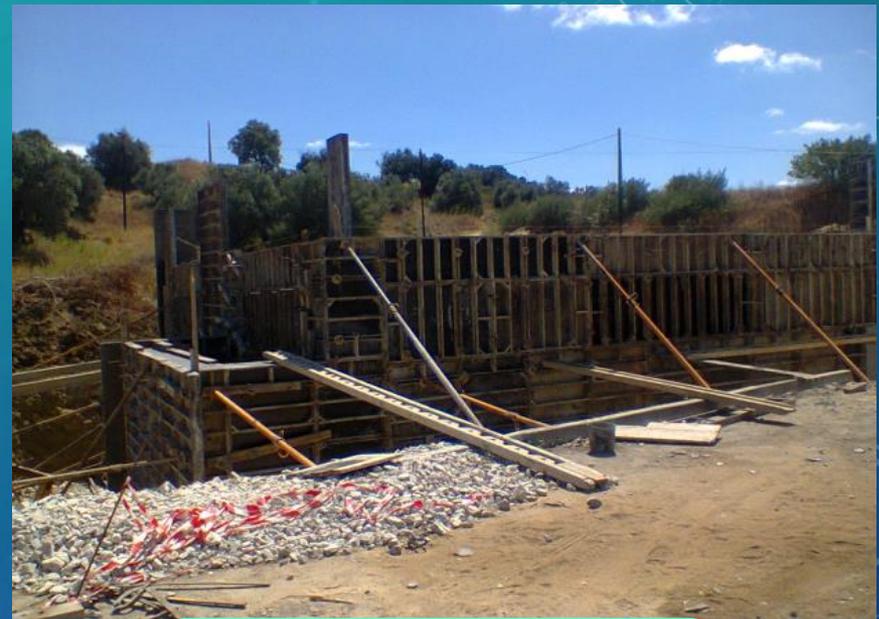
8 de Agosto 2014

○ Fases de construção – tanques tratamento água sulfuretos

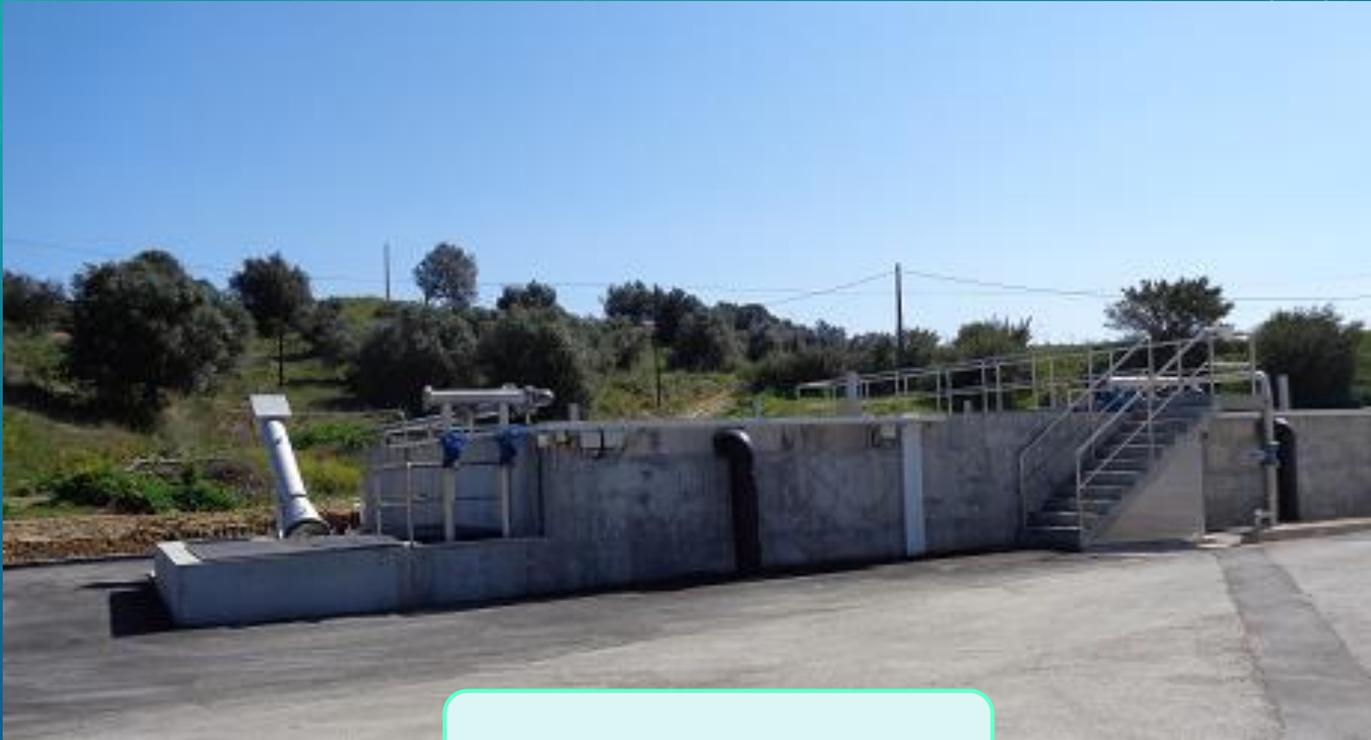
29 de Setembro 2014

- Fases de construção – tanques tratamento água sulfuretos

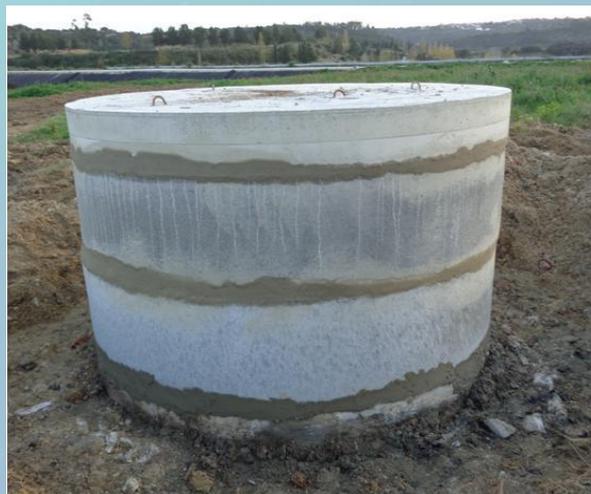
Após a Intervenção

Benfeitorias no poço do Aterro de Lamas

Procedeu-se à substituição das manilhas de topo, bem como da tampa do poço - elementos visivelmente degradados.

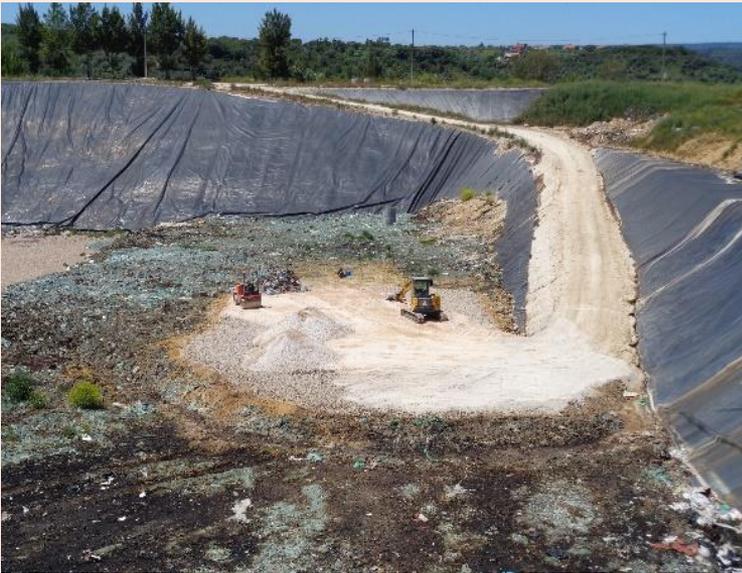
Antes da Intervenção

Pavimentação da rampa de acesso ao fundo do Aterro de Resíduos

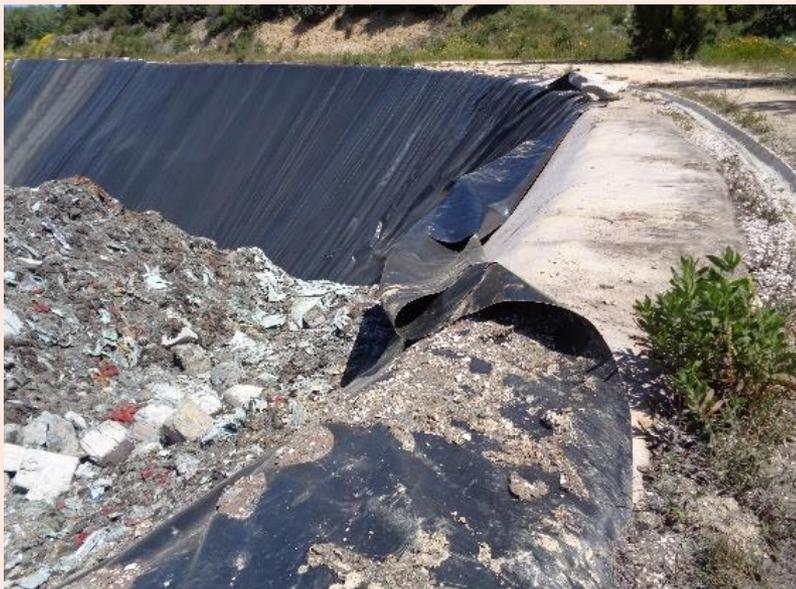
Antes da Intervenção

Substituição da tela da vala de amarração

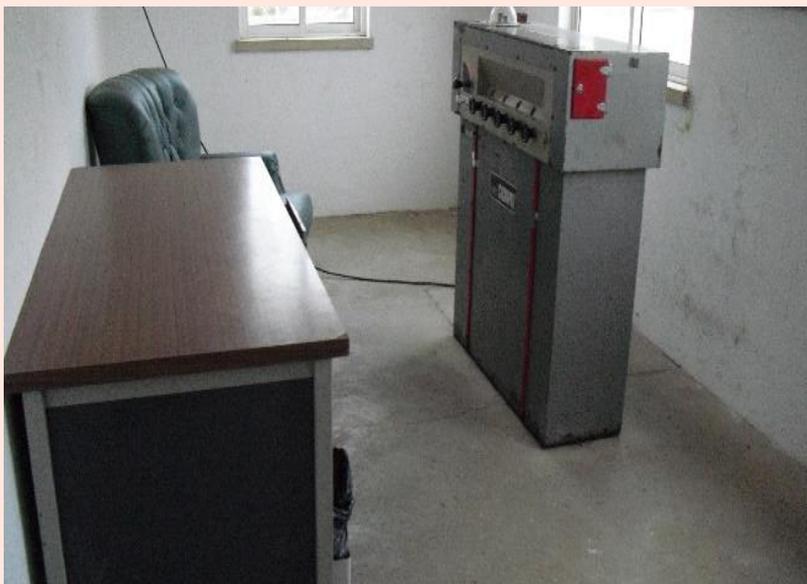
Antes da Intervenção

Requalificação da báscula - passagem a funcionamento eletrónico

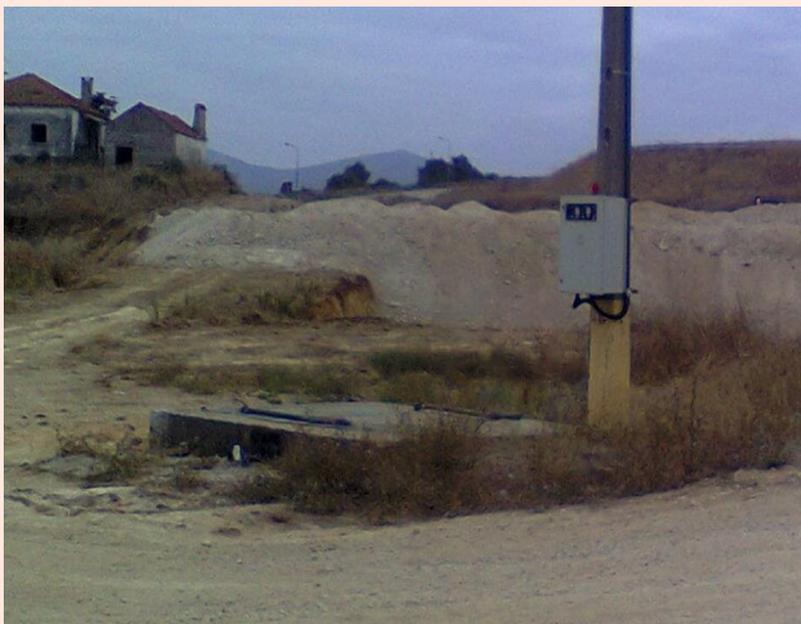
Antes da Intervenção

**Construção de uma caixa adicional, aumentando a capacidade elevatória.
Montagem de dois grupos eletrobomba novos.**

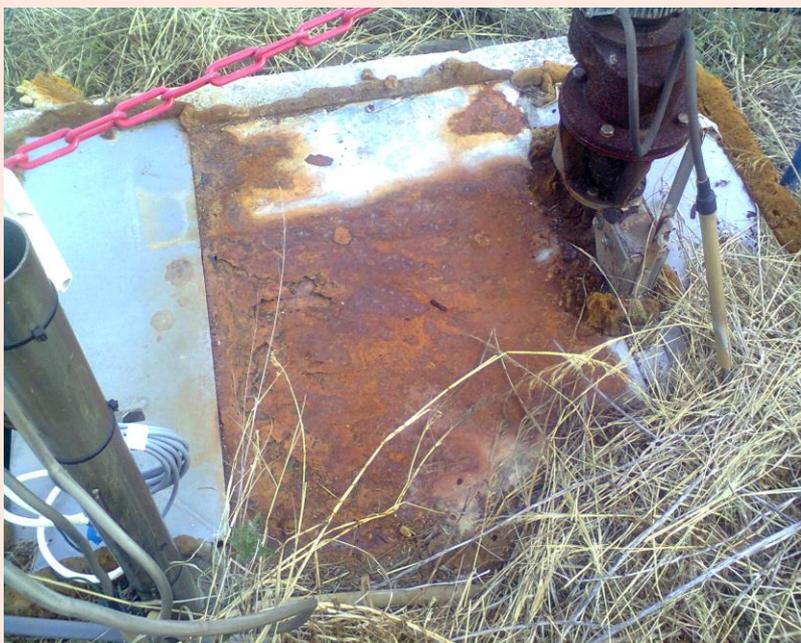
Antes da Intervenção

Substituição de chapas de cobertura no canal parshall dos Lixiviados

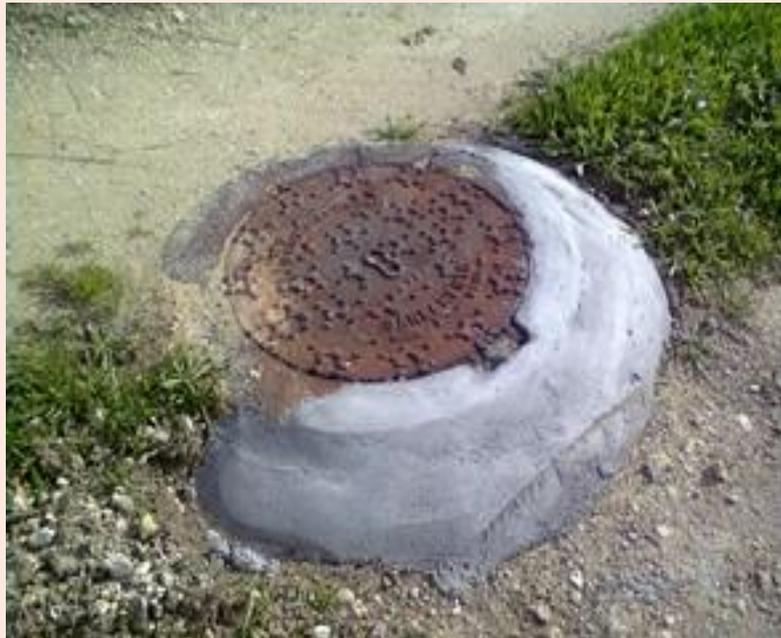
Antes da Intervenção

Requalificação de diversas caixas coletoras do circuito de lixiviados

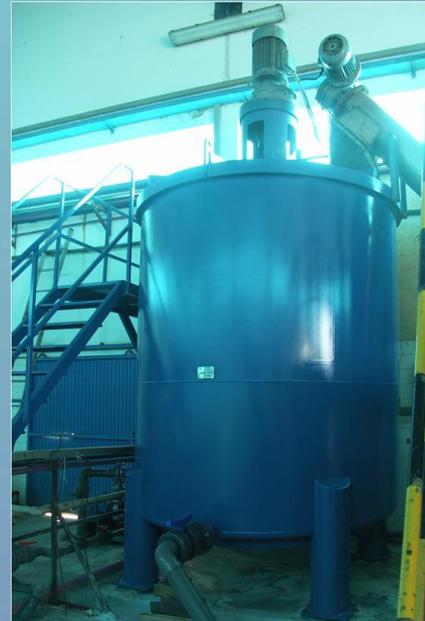
Após a Intervenção

Substituição do Reator de Dissolução

O reator antigo, em funcionamento desde 1988, apresentava sinais de corrosão a partir do interior. Com esta intervenção foi também colocada uma escada fixa de acesso ao topo, melhorando as condições de segurança.

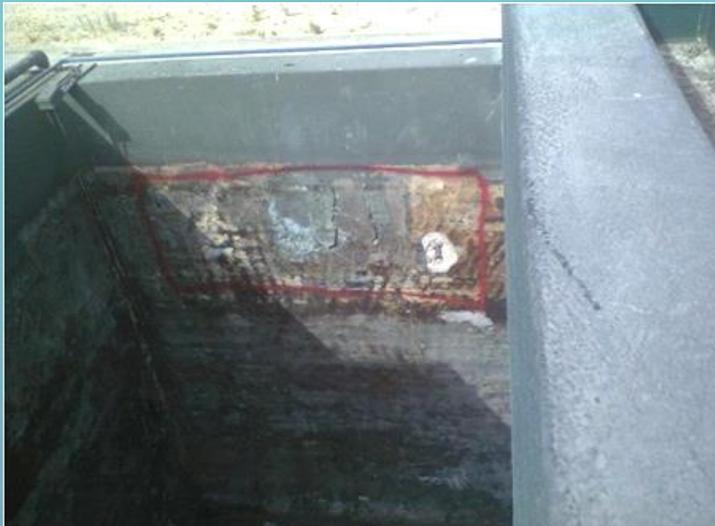
Antes da Intervenção

Reparação de zonas degradadas do tanque de homogeneização / acúmulo

Realizou-se a picagem dos elementos degradados, incluindo reparação do ferro e posterior aplicação de argamassa adequada às condições de funcionamento do tanque

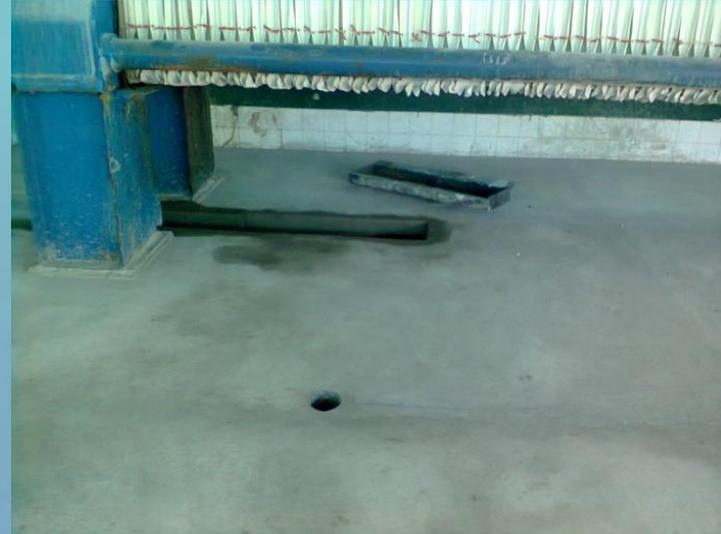
Após a Intervenção

Reparação do pavimento sob o parafuso sem-fim do filtro-prensa de pasta

Foi realizada a regularização e impermeabilização na zona, e criado um ponto de escoamento preferencial. A intervenção realizada impede infiltrações na laje.

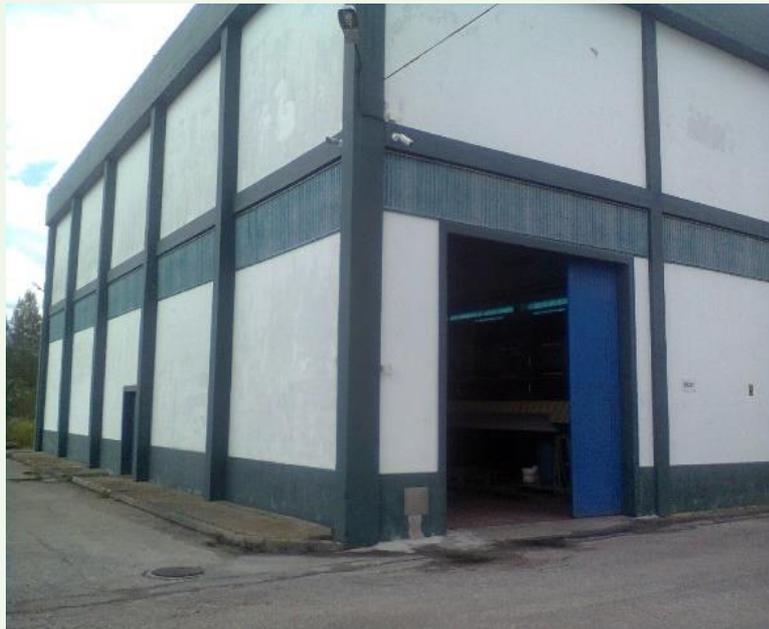
Antes da Intervenção

Reparação de zonas de desgaste no betão, identificação da instalação e pintura do exterior do pavilhão

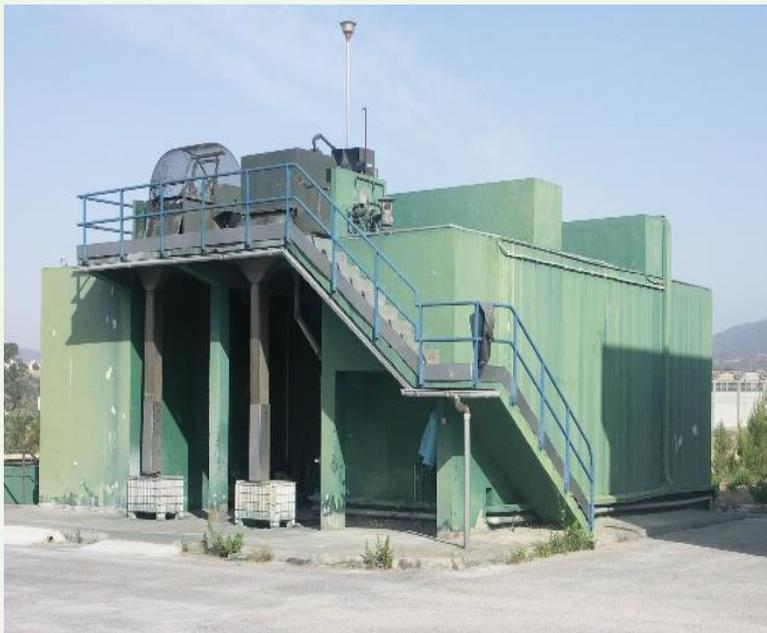
Antes da Intervenção

Reparação de zonas de desgaste no betão, identificação da instalação e pintura da zona dos tanques

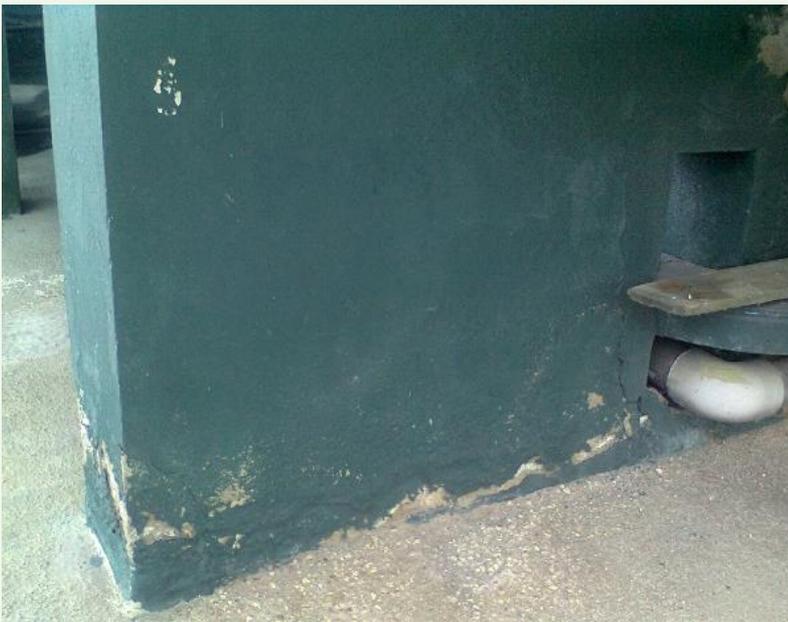
Antes da Intervenção

Reparação de danos estruturais em diversos pontos

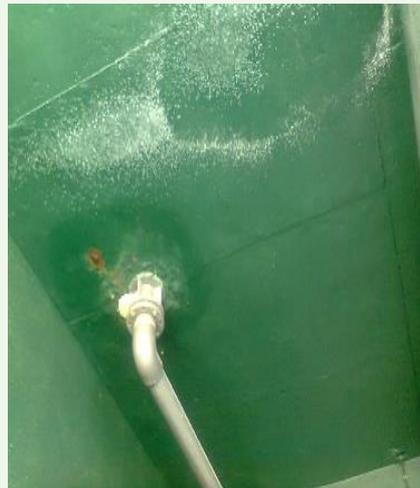
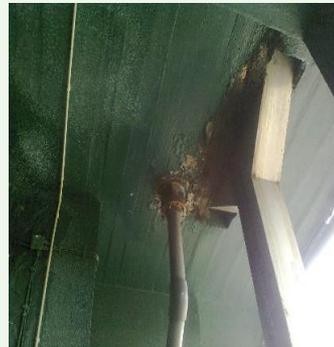
Antes da Intervenção

Reparação de danos estruturais em diversos pontos

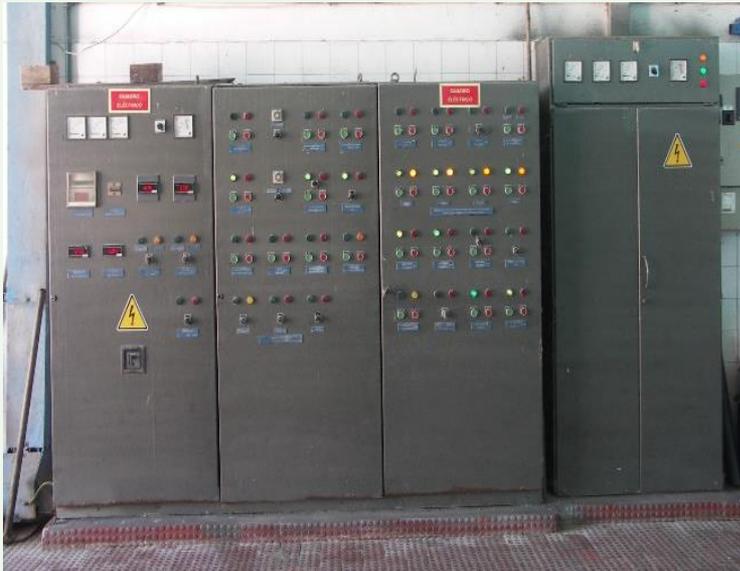
Antes da Intervenção

Substituição do QGBT por um quadro completamente novo, feito de raiz especialmente para atender às necessidades do SIRECRO

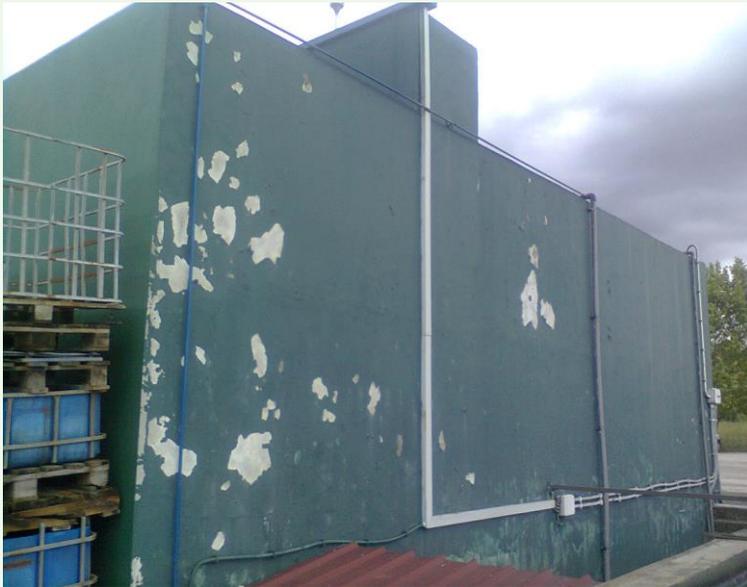
Antes da Intervenção

Pormenor da intervenção nos tanques
