AUSTRA

REQUALIFICAÇÃO DO SISTEMA DE ALCANENA

Associação de Utilizadores do Sistema de
Tratamento de Águas Residuais de Alcanena

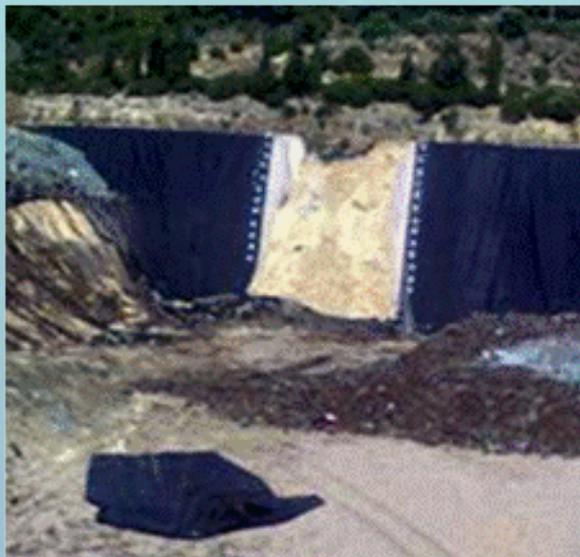
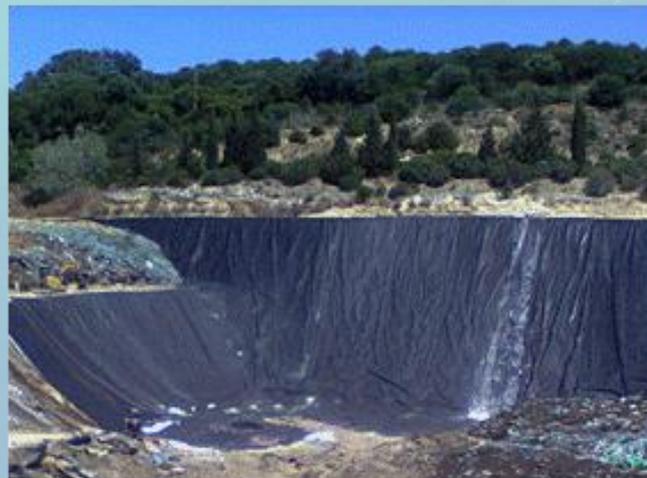
Reparação do talude da Célula Sul

Com esta intervenção resolveu-se a fraqueza estrutural do talude nascente, através de um enrocamento devidamente estabilizado e posterior reposição da estrutura de impermeabilização

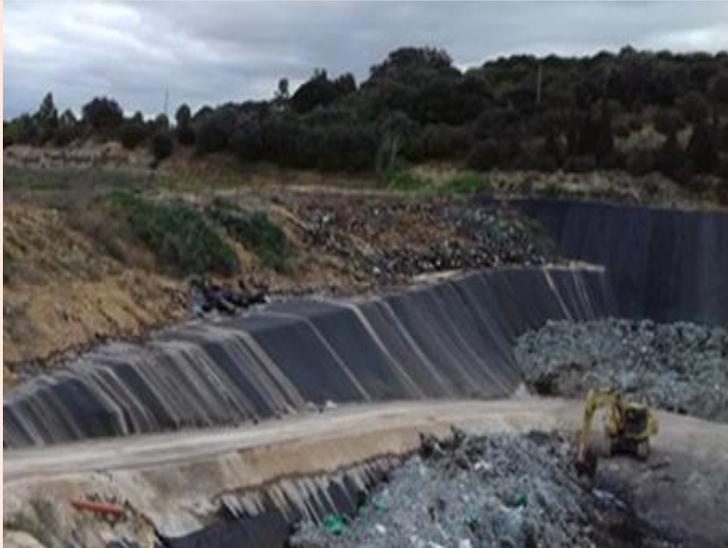
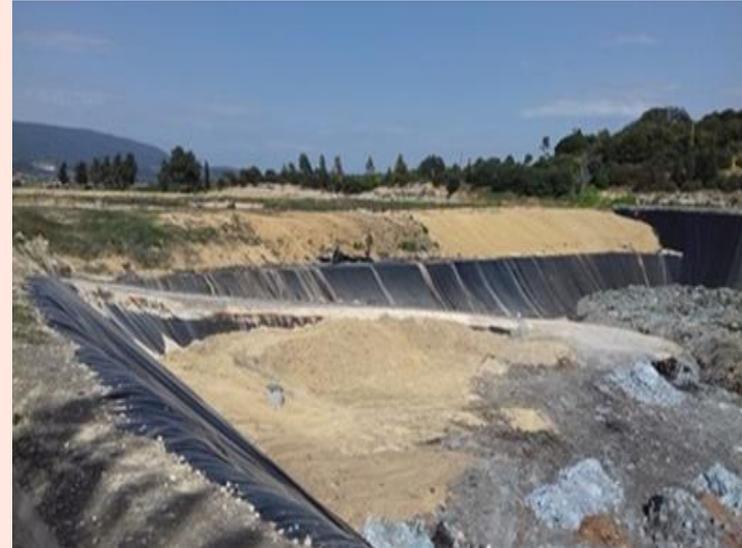
Cobertura dos Resíduos

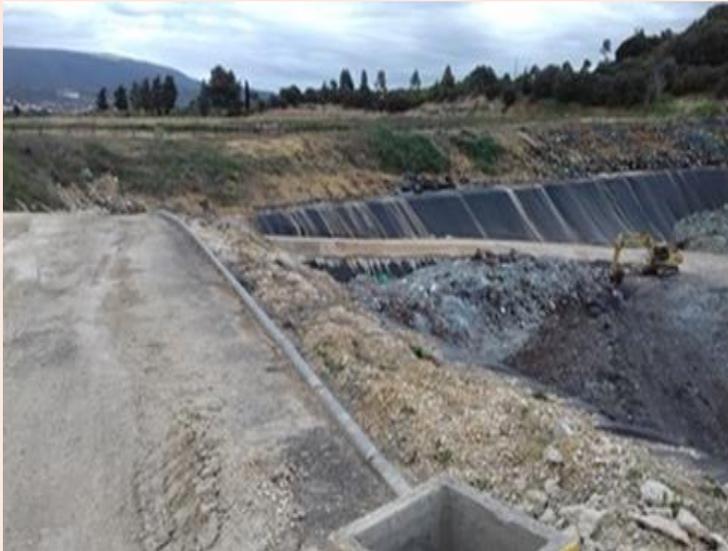
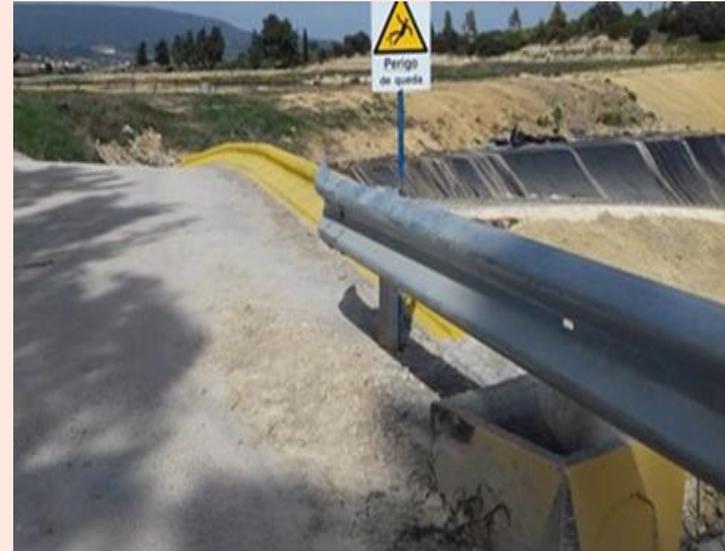
Cobertura dos Resíduos

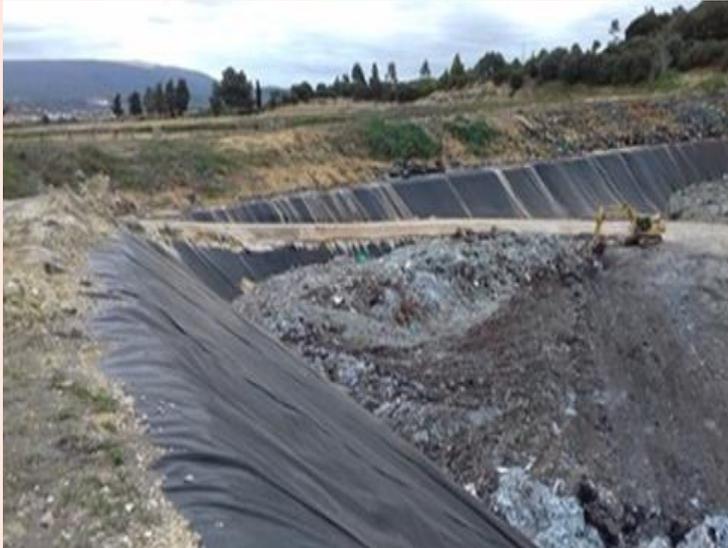
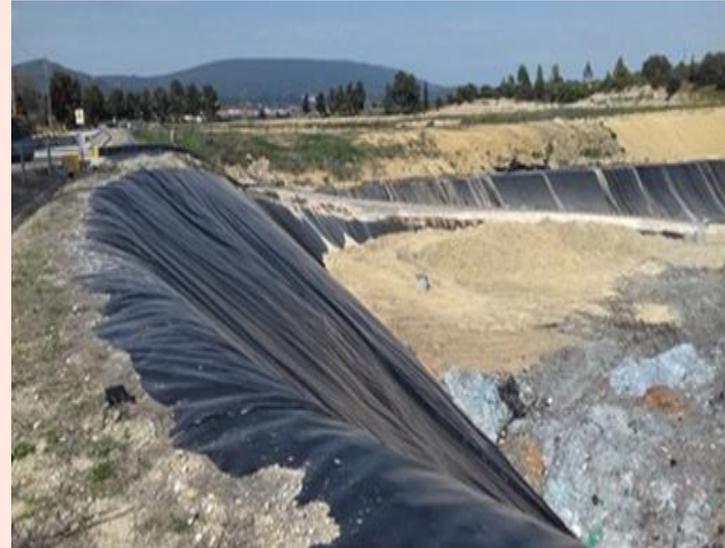
Cobertura dos Resíduos

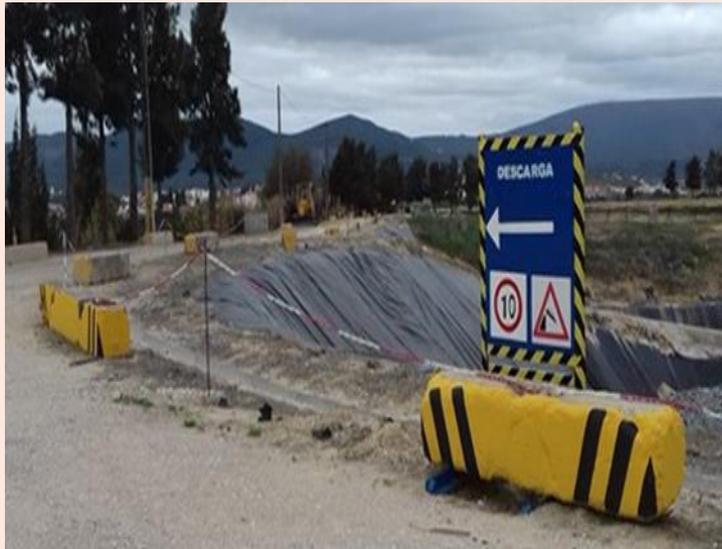
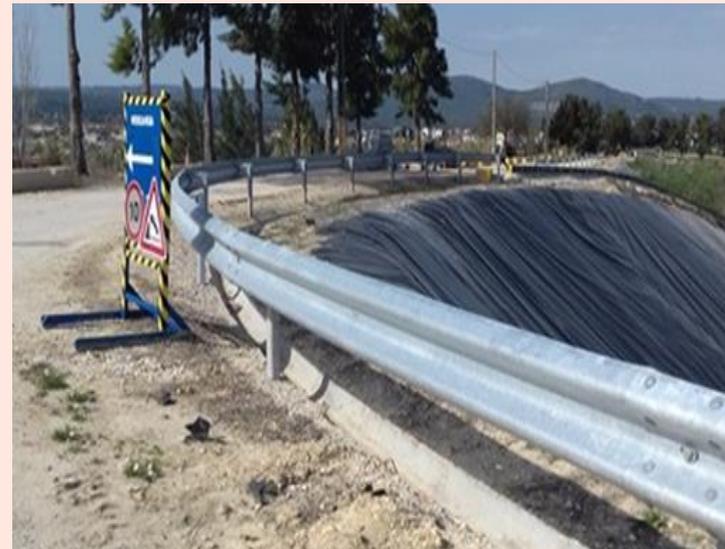
Colocação de Rails

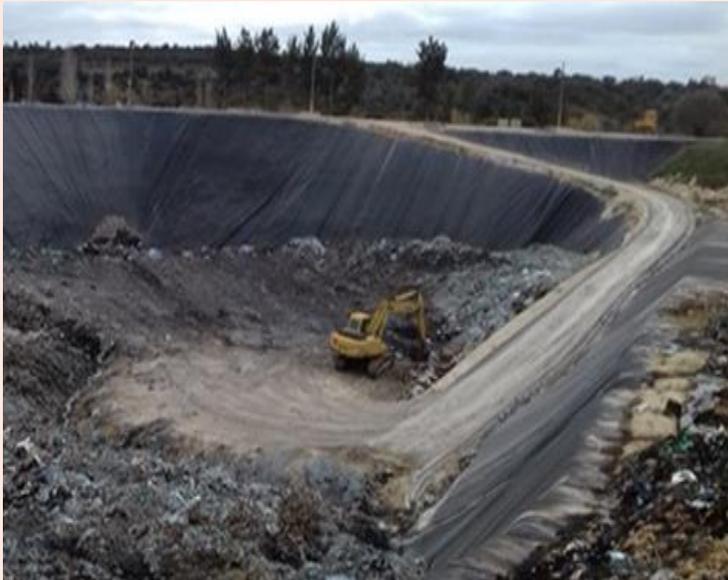
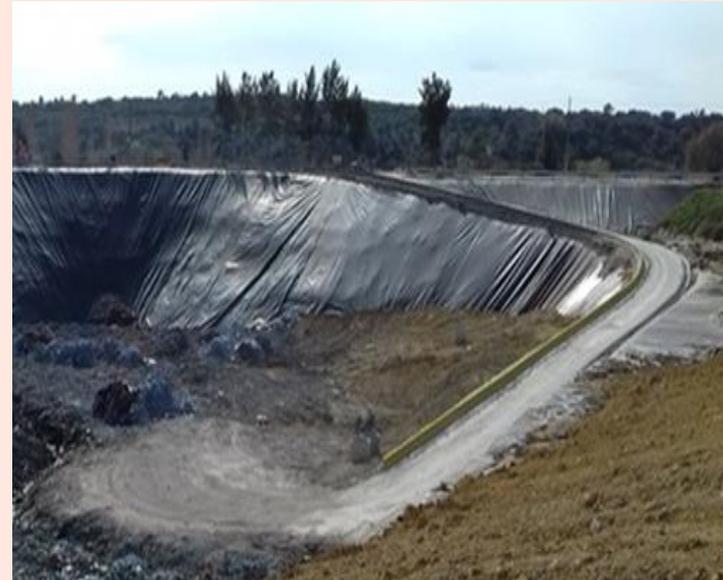
Cobertura dos Resíduos

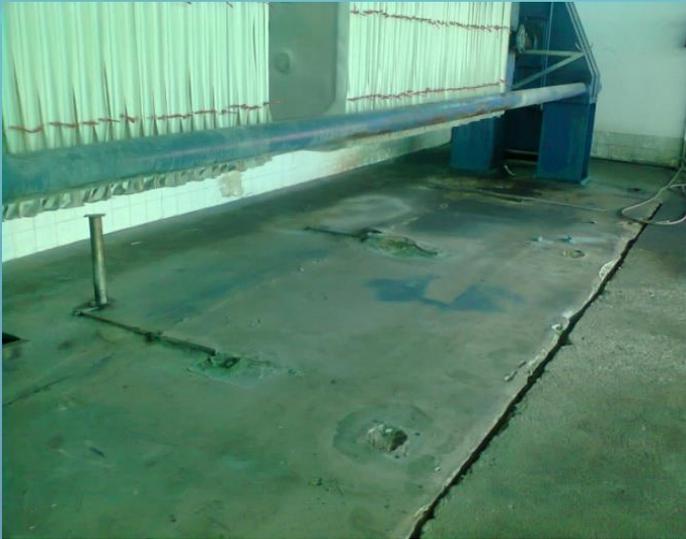
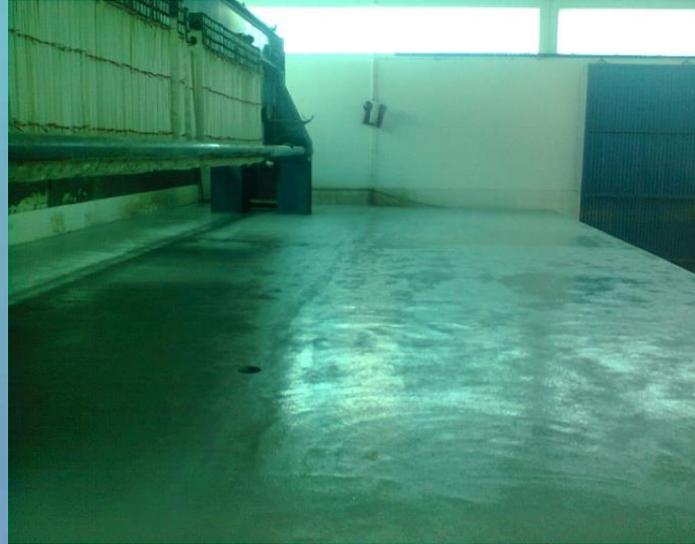
Reparação do pavimento - laje do filtro-prensa de pasta

A intervenção realizada permitiu a regularização e posterior impermeabilização do pavimento

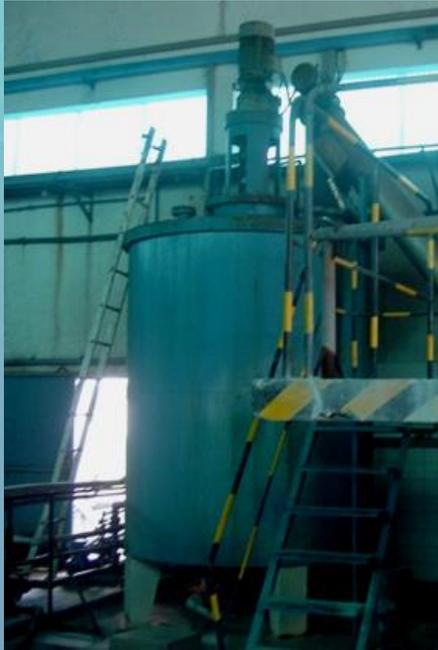
Substituição do Reator de Dissolução

O reator antigo, em funcionamento desde 1988, apresentava sinais de corrosão a partir do interior. Com esta intervenção foi também colocada uma escada fixa de acesso ao topo, melhorando as condições de segurança.

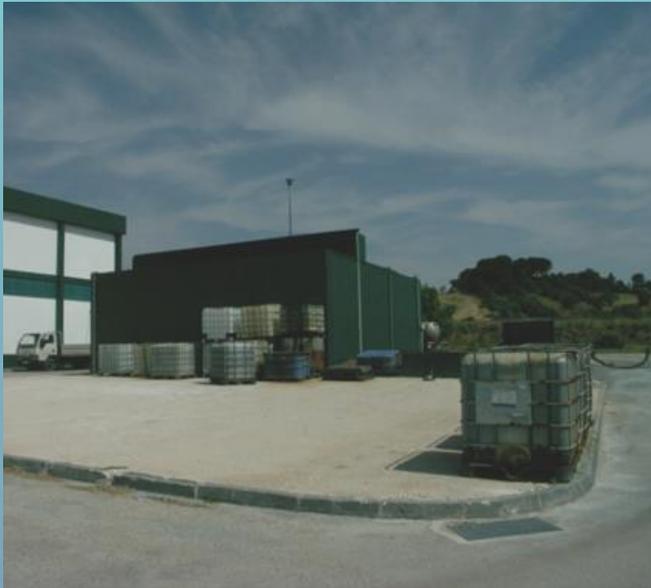
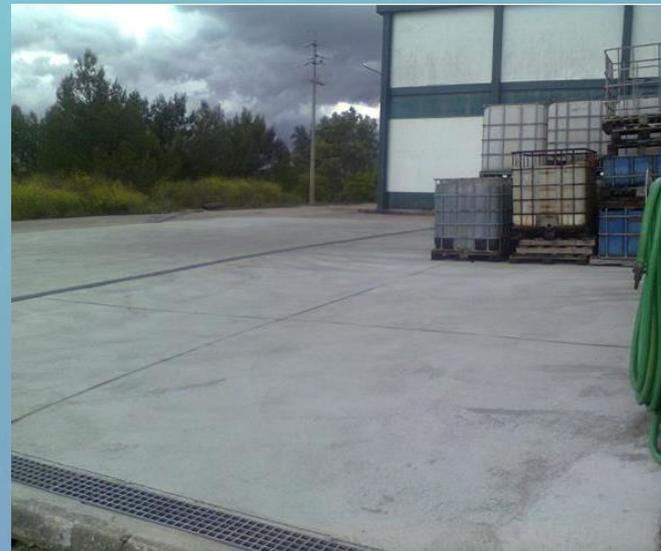
Benfeitorias na zona de armazenamento de contentores

Procedeu-se à pavimentação de toda a zona de armazenamento, criando-se um novo percurso de encaminhamento de eventuais escorrências / derrames.

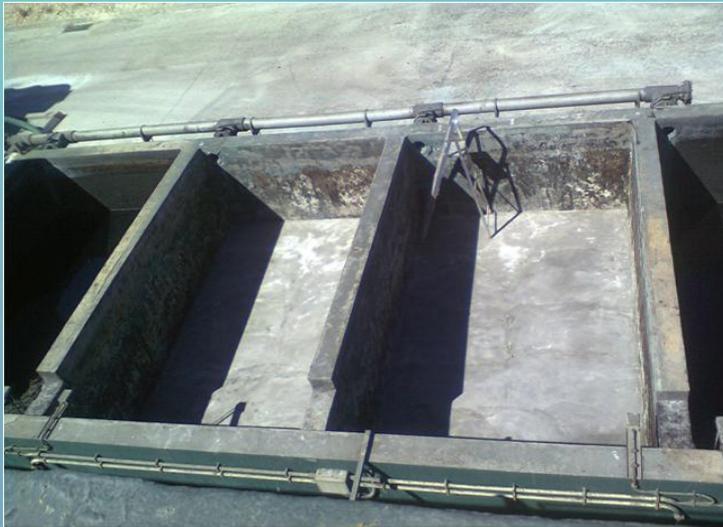
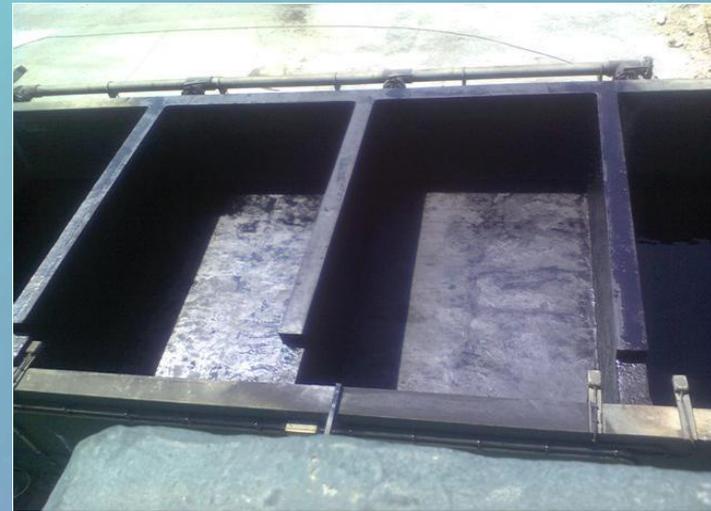
Reparação e impermeabilização de tanques de pré-acúmulo

Foi realizada a picagem e reparação de alguns dos tanques, com a posterior aplicação de revestimento

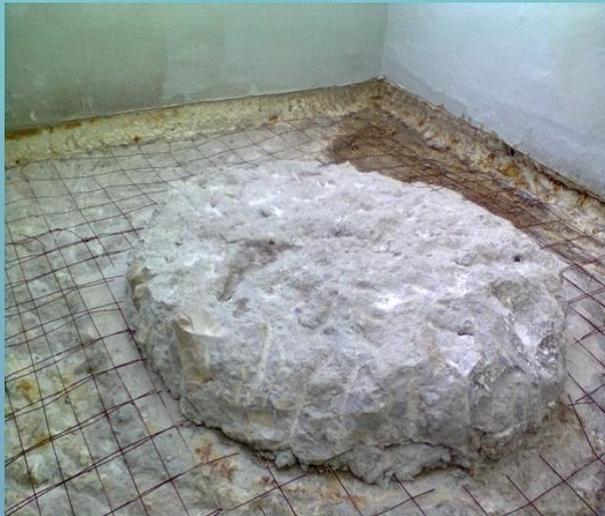
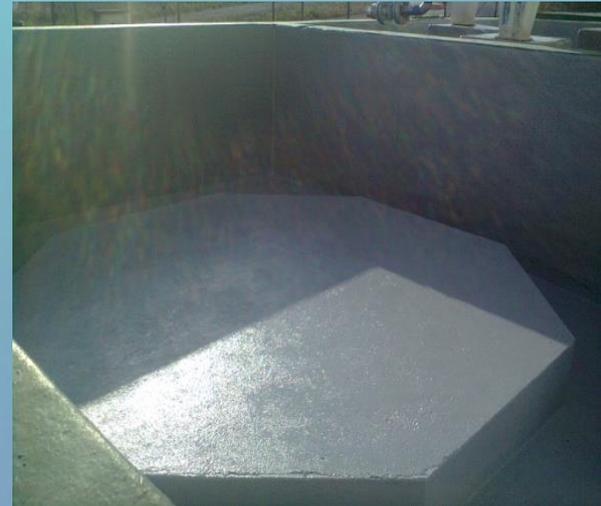
Recuperação da base do depósito de armazenamento de ácido sulfúrico a 10%

O maciço foi reconstruído e impermeabilizado, em conjunto com todo o interior da bacia de retenção

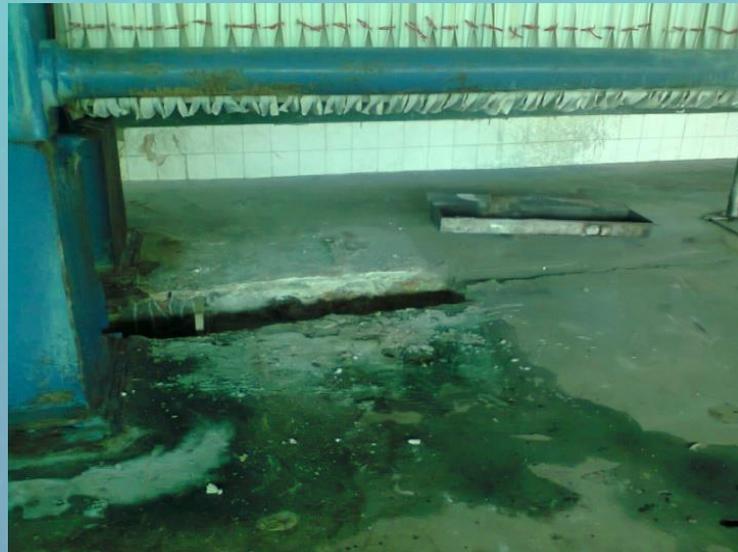
Reparação do pavimento sob o parafuso sem-fim do filtro-prensa de pasta

Foi realizada a regularização e impermeabilização na zona, e criado um ponto de escoamento preferencial. A intervenção realizada impede infiltrações na laje.

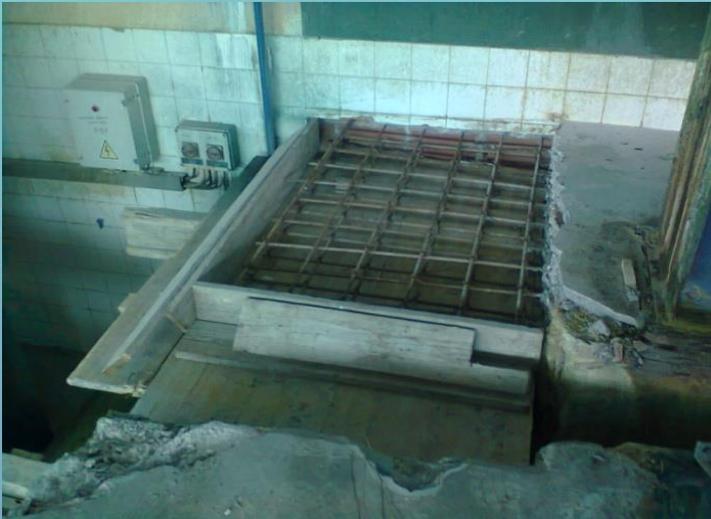
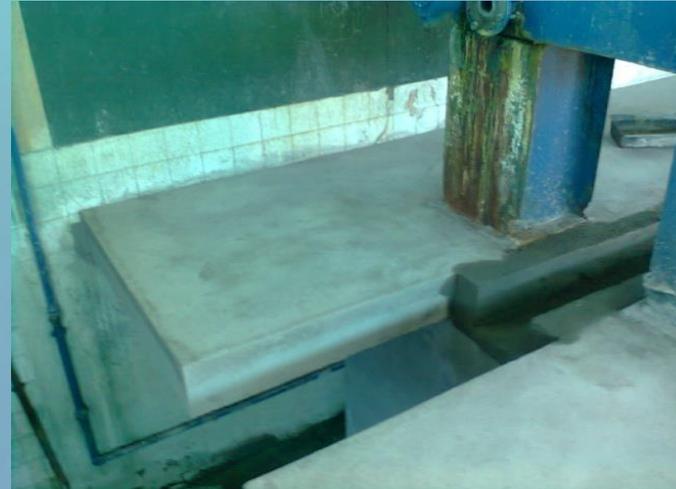
Reparação da extremidade da laje de apoio do filtro-prensa de pasta

Com esta intervenção foi reposta a estabilidade da estrutura, tendo-se igualmente procedido à sua impermeabilização

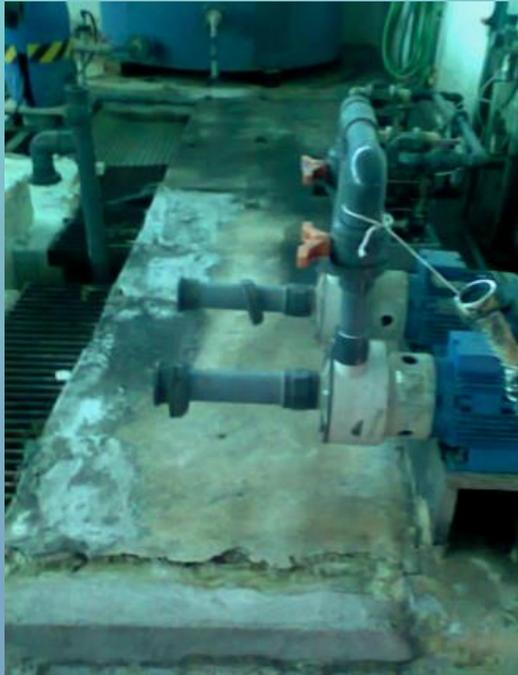
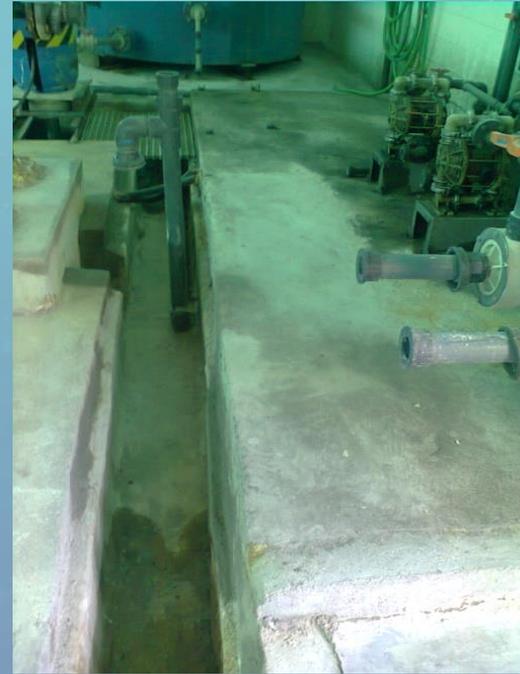
Reparação do pavimento junto às bombas de transfega do reator de dissolução ao reator de pós-dissolução

O pavimento foi reconstruído e a sua impermeabilização foi reposta

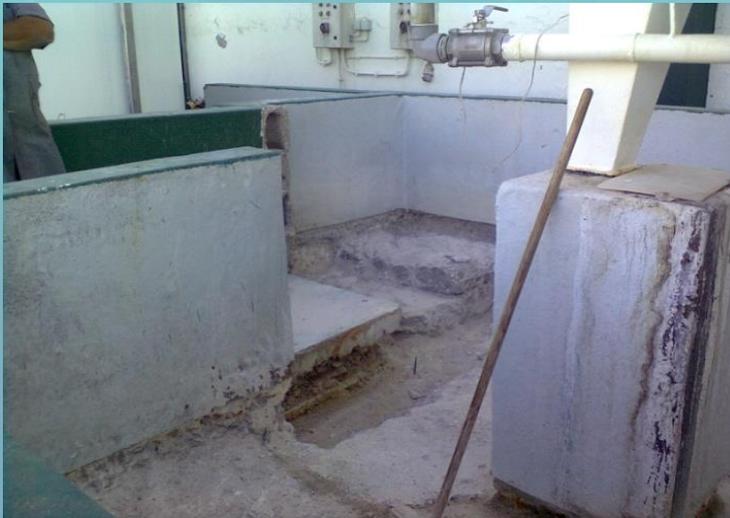
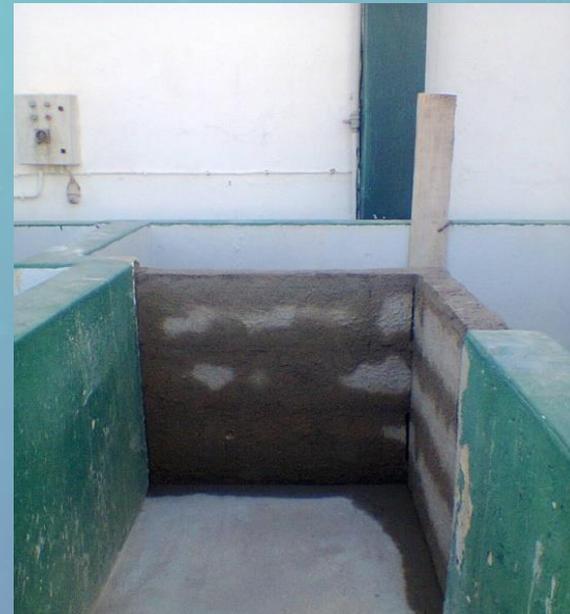
Reforço do interior das bacias de retenção

Procedeu-se à reconstrução de alguns muros

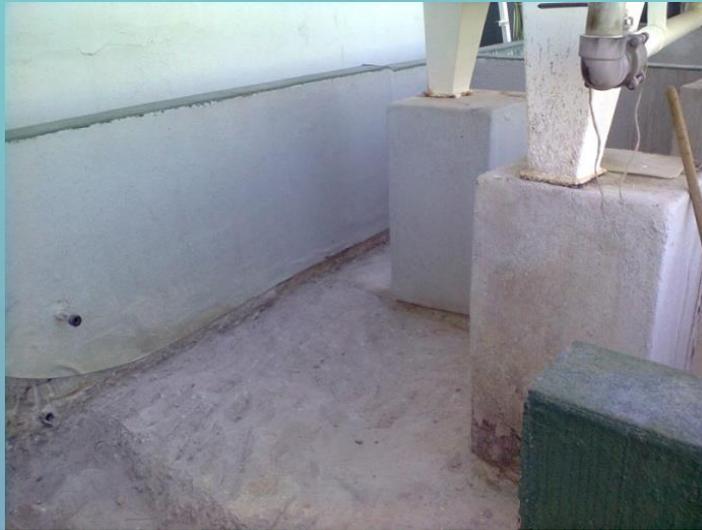
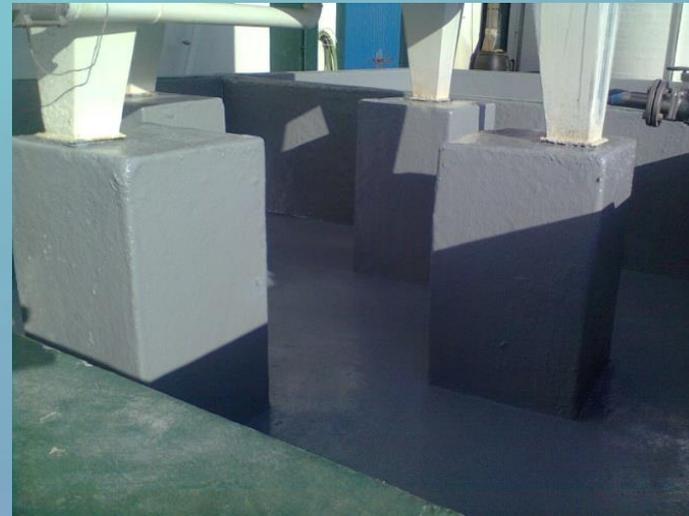
Reforço da impermeabilização

Após a intervenção nas paredes internas da bacia de retenção do ácido, foi reforçada a impermeabilização dos elementos.

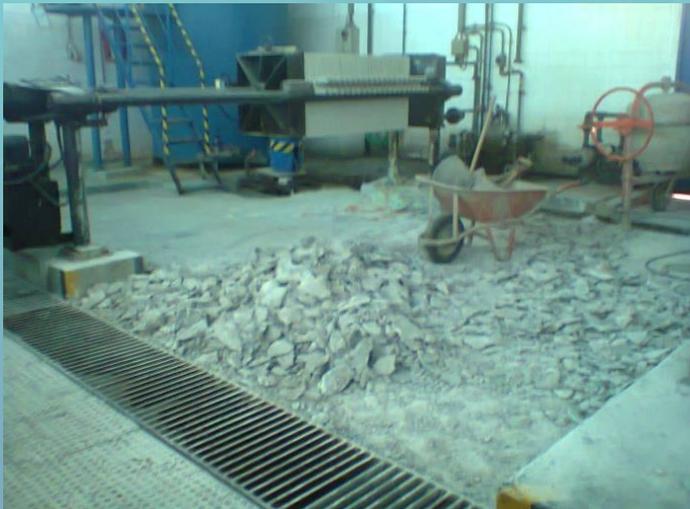
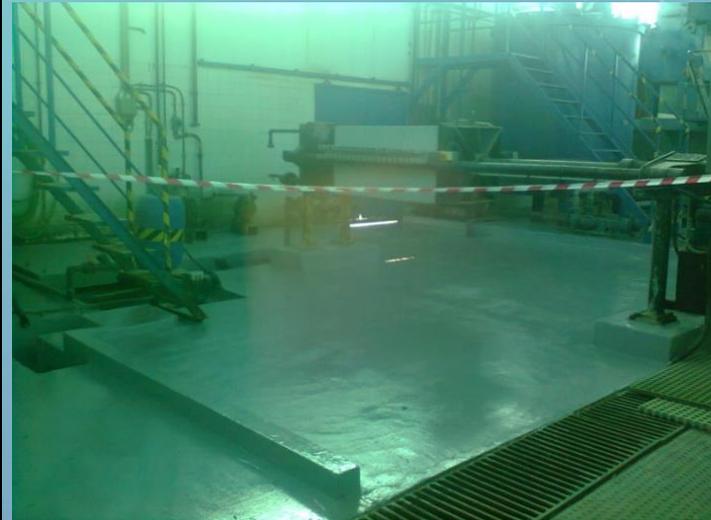
Reforço da impermeabilização da laje do filtro-prensa de polimento

Procedeu-se à retirada da impermeabilização antiga e à reparação do pavimento, onde aplicável. Numa segunda fase, foi reposta a impermeabilização.

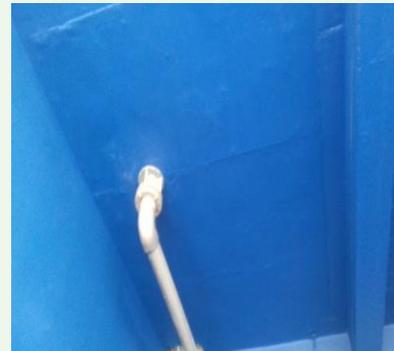
Reparação de danos estruturais em diversos pontos

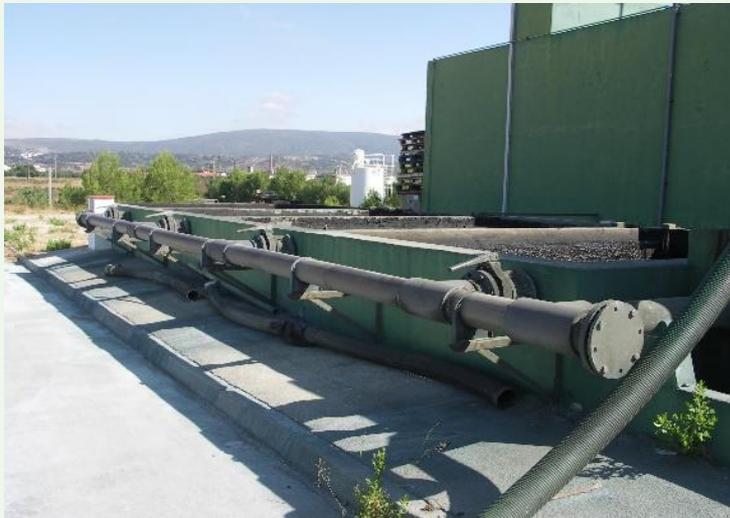
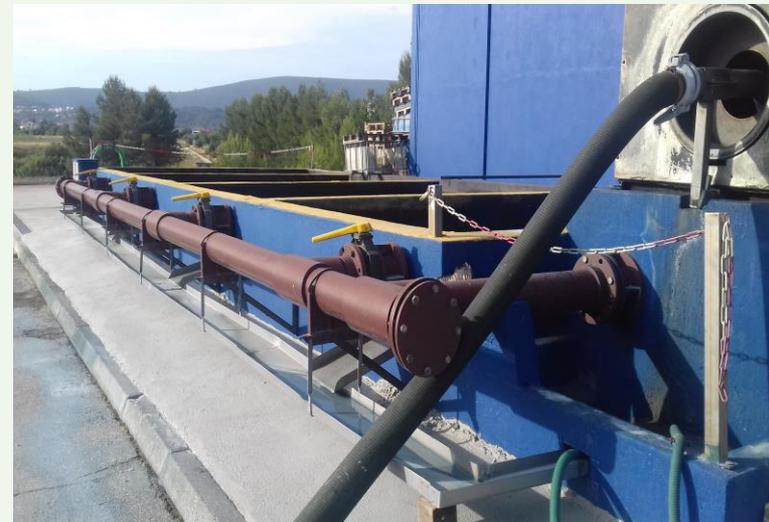
Reparação e pintura da zona de descarga, incluindo tubagens

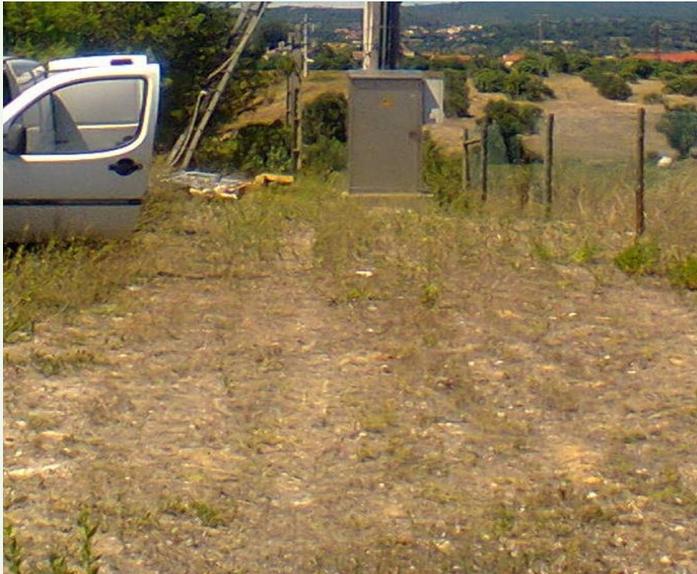
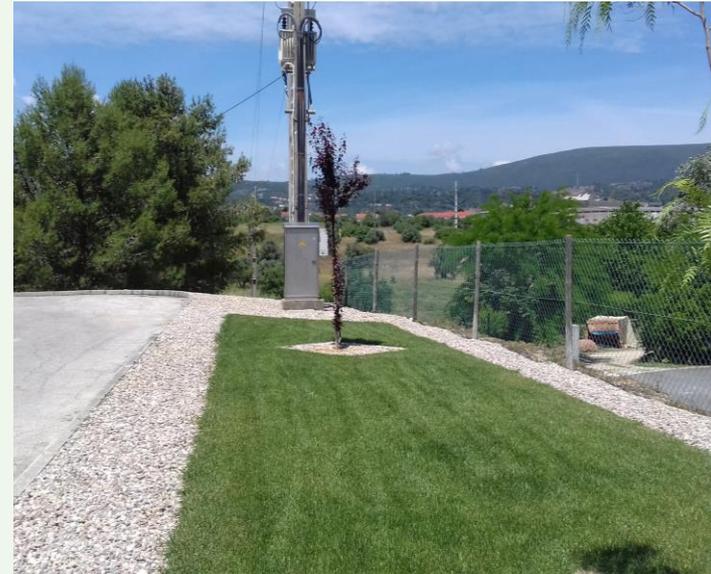
Recuperação paisagística

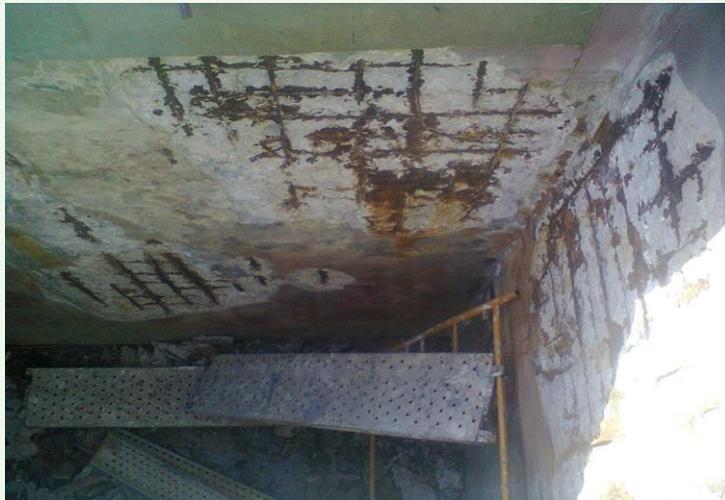
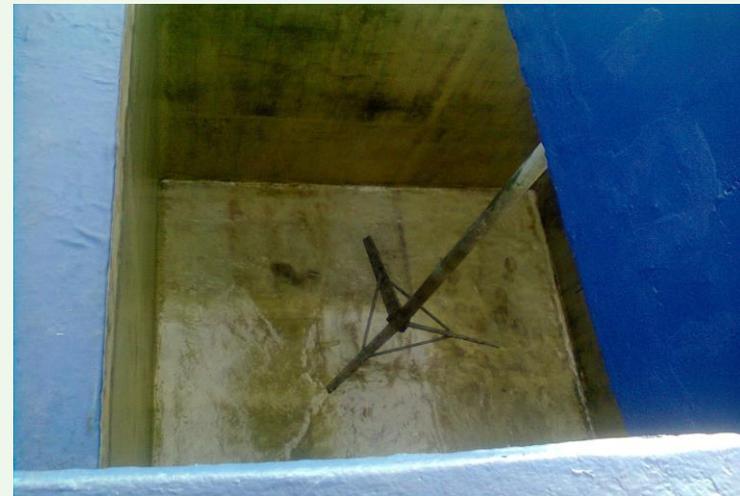
Reparação dos tanques de fluculação de pós-floculação, ao nível da estrutura e revestimentos

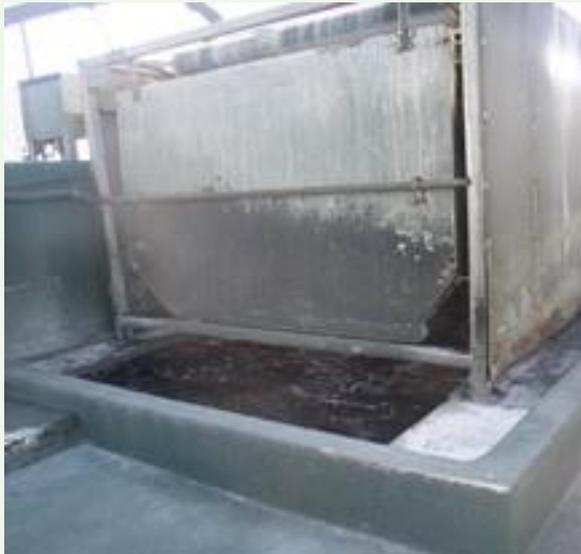
Recuperação do Tamisador vibratório e impermeabilização da base

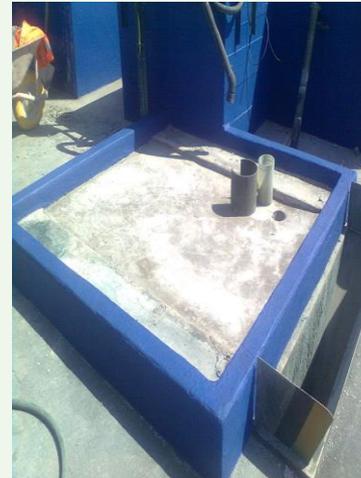
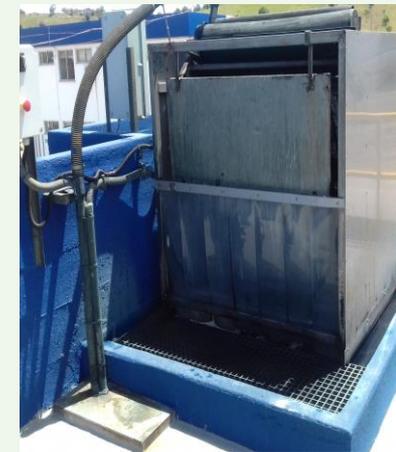
Pormenor da intervenção nos tanques
